## □ 제3종시설물 지정을 위한 실태조사 매뉴얼 개정(안) 검토의견

업체명 (사)한국시설물안전진단협회

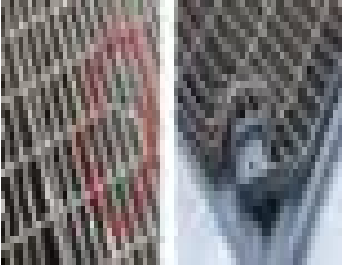
| 개정(안) | 수정(안) | 사 유 |
|---|---|---|
| <p>17. 환기구의 손상 상태(덮개 설치 유무 포함)<br/>양호</p> <p>불량</p> | <p>17. 환기구의 손상 상태(덮개 설치 유무 포함)<br/>양호</p> <p>불량</p> | <p>사진교체 필요</p> <p>사진교체 필요</p> |
